Aufwendige Sicherungskonstruktion im Ostturm von Schloss Friedenstein

Auf Schloss Friedenstein in Gotha kommt die statische Sicherung des Ostturms gut voran. Mithilfe aufwendiger Stahlkonstruktionen werden desolater Stützpfiler wieder tragfähig gemacht. Sie schultern die komplizierte Baukonstruktion des barocken Turms ? und umfangreiche Bücherbestände der Forschungsbibliothek Gotha.

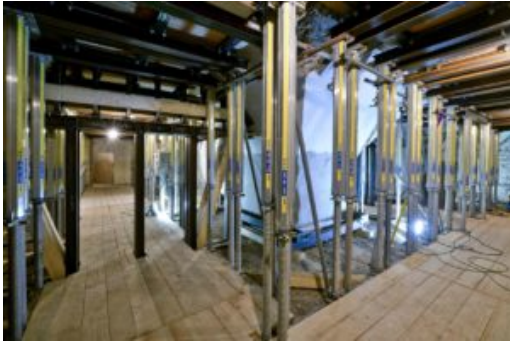
Abb.: Gotha, Schloss Friedenstein, Stahlkonstruktion zur Sicherung desolater Stützpfiler im Kellergeschoss, Lutz Ebhardt

Ort des Geschehens sind das Keller- und das Erdgeschoss. Dort hatten statische Untersuchungen im Mai 2020 gravierende Mängel ergeben. Die Pfeiler des Kellergewölbes drohten aufgrund von Überlastung und Altersschwäche ihren Dienst zu versagen. Die kurzfristige Sperrung und die nun laufende Notsicherung waren unumgänglich.

Die Schäden an der Konstruktion haben mehrere Ursachen. Mit dem dreigeschossigen Turm und der großen Turmhaube ruht ohnehin eine große Last auf den Pfeilern. Zudem haben bereits wenige Jahrzehnte nach der Errichtung des Schlosses einsetzende Umbauten die Lasten erhöht. Alterungsschäden und Folgen eindringender Nässe taten ihr Übriges. Im 20. Jahrhundert kamen noch Einbauten für die Bibliotheksnutzung hinzu.

Grundlegend behoben werden können die statischen Schwächen erst durch eine umfassende konstruktive Sanierung des Turms im Rahmen des derzeit laufenden 60-Millionen-Euro-Projekts für Schloss Friedenstein. Damit die Forschungsbibliothek Gotha der Universität Erfurt schnellstmöglich wieder Zugang zu ihren im Ostturm lagernden Beständen hat, war jedoch eine zügig umsetzbare Übergangslösung gefragt. Dafür werden nun Gewölbepfeiler abgestützt und Pfeiler mehrfach umgurtet. Viele maßgefertigte Stahlträger kommen dabei zum Einsatz und sorgen bis zur Sanierung zuverlässig für Sicherheit. Dann können schwer lastende Bücherbestände beräumt und die Bauuntersuchungen fortgesetzt werden.

Auch die derzeitigen Stahlarbeiten selbst müssen natürlich unter sicheren Bedingungen stattfinden. Deshalb wurde in den vergangenen Wochen eine Art Tunnel eingebaut, der aus der Bergwerkstechnik entlehnt ist.
